## Problemer med at aktivere SI aflæser enheden i OE20xx

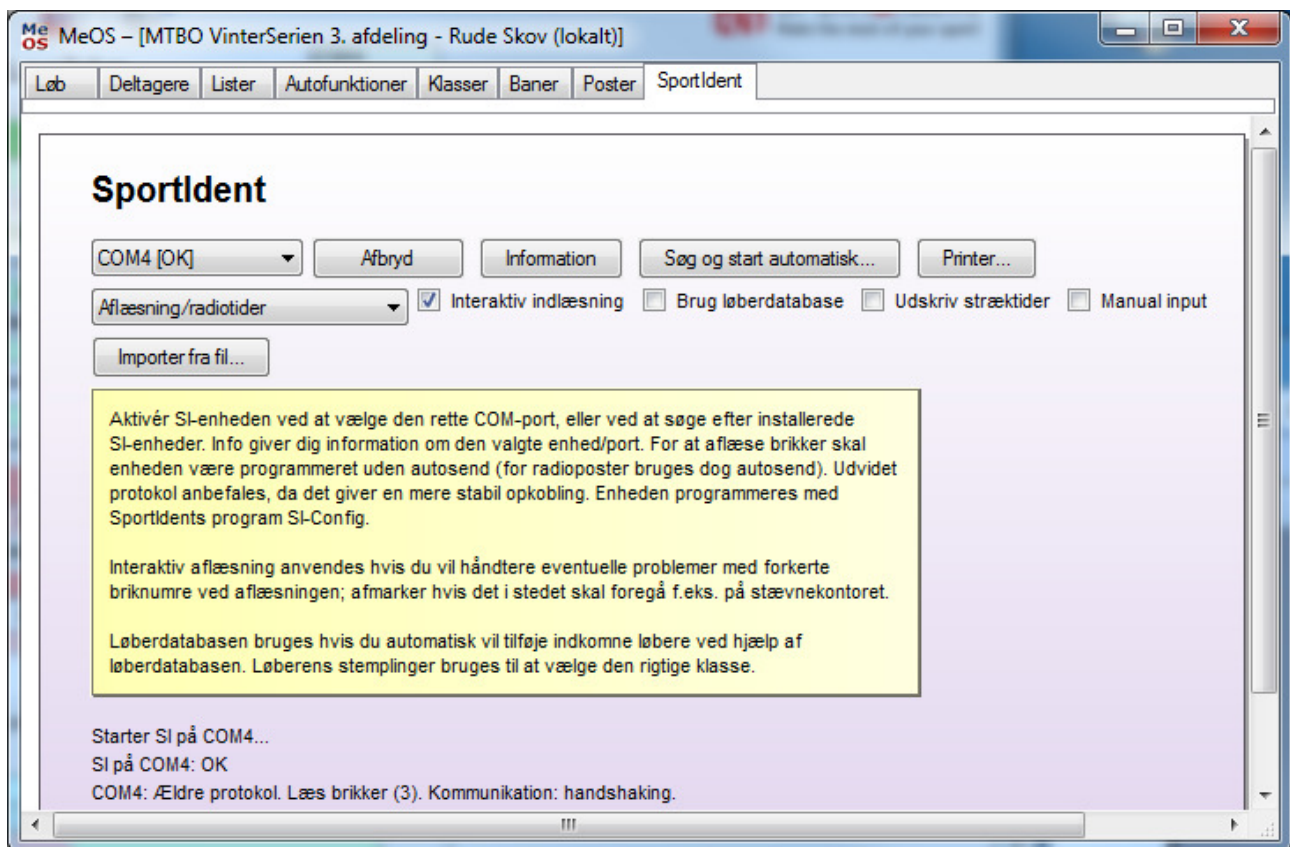
Bruger du MeOS ser du når du aktiverer, aflæser enheden, at det skriver Ældre protokol nedes på siden, det fungerer fint med aflæsning i denne mode, og det sikrer at aflæserenheden også kan bruges i OE20xx programmerne
